# 安顺西秀“3·4”较大建筑施工物体打击事故 调查报告

编制单位：安顺市人民政府事故调查组

编制时间：2025年6月19日

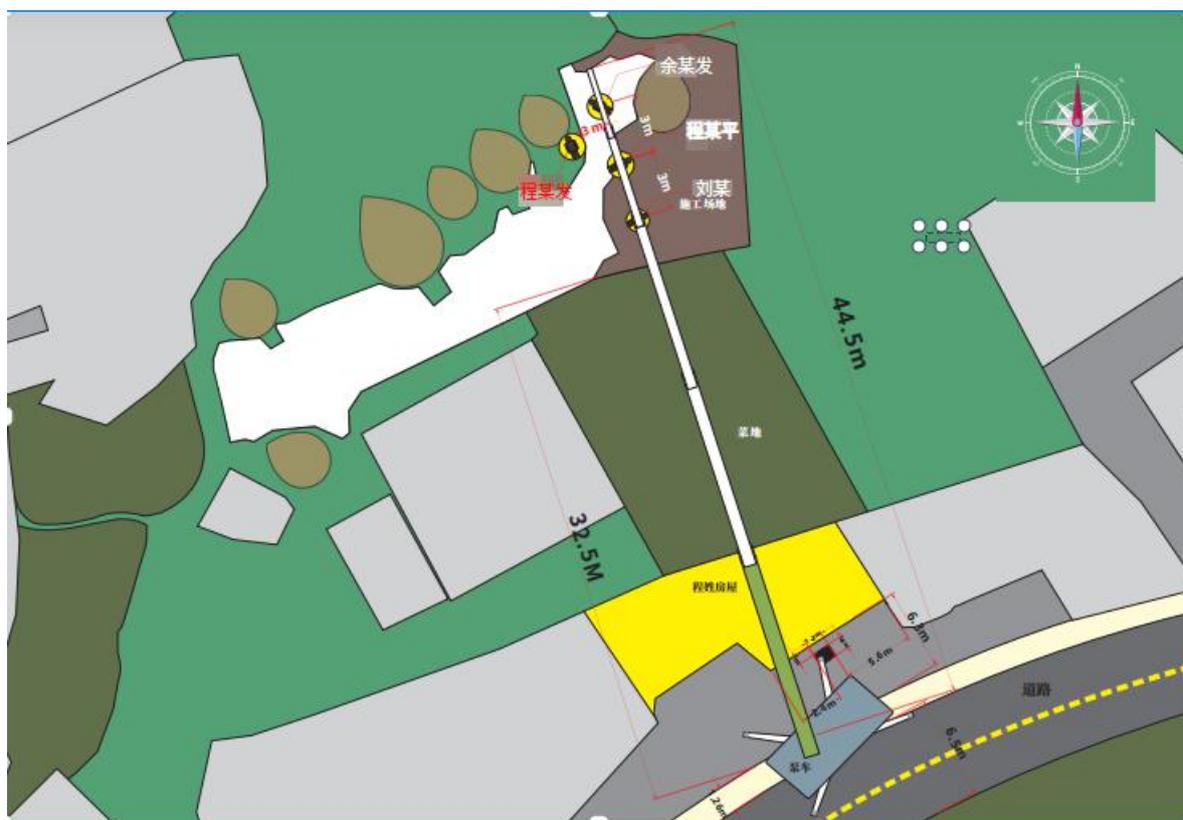
图二 事故现场示意图

事故现场共两个点位。其一，泵车停放点。泵车位于西秀区宁谷镇大鼎寨村（国道 G356 宁谷至龙宫路段），路基宽度 7.76m，事发时泵车对国道 G356 道路有近一半的占用，泵车右后支腿距离（宁谷至龙宫方向右侧）道路边沿 3.75m，泵车右前支腿离道路边沿约 1.8m。泵车左前支腿嵌入地下约 1m 深，泵车左前支脚处混凝土地面塌陷处呈长约 1.6m、宽约 1.2m 的不规则长方形，塌陷处下方为水井，水井旁为农户堆放杂物用房（塌陷处距离该堆放杂物用房承重梁位置约 0.3m 左右，堆放杂物用房高度约 2m 左右），泵车右后支腿向上翘起距离路面约 2m 高。其二，程氏家族祖坟前地块硬化施工现场。国道 G356 宁谷往龙宫右侧约 32.5m 处位置为此次程氏家族祖坟前地块硬化施工点，泵车布料臂末端软管处距离泵

车约 44.5m，泵车布料臂将余某发、程某平、刘某 3 人压在硬化地块上，3 人几乎在同一直线上，沿泵车布料臂软管至泵车方向，3 人具体位置为，余某发位于泵车布料臂软管处，程某平距离余某发 3m 左右；刘某距离程某平 3m 左右，程某发位于泵车布料臂第 6 节旁左侧（自南向北方向）3m 左右的位置。

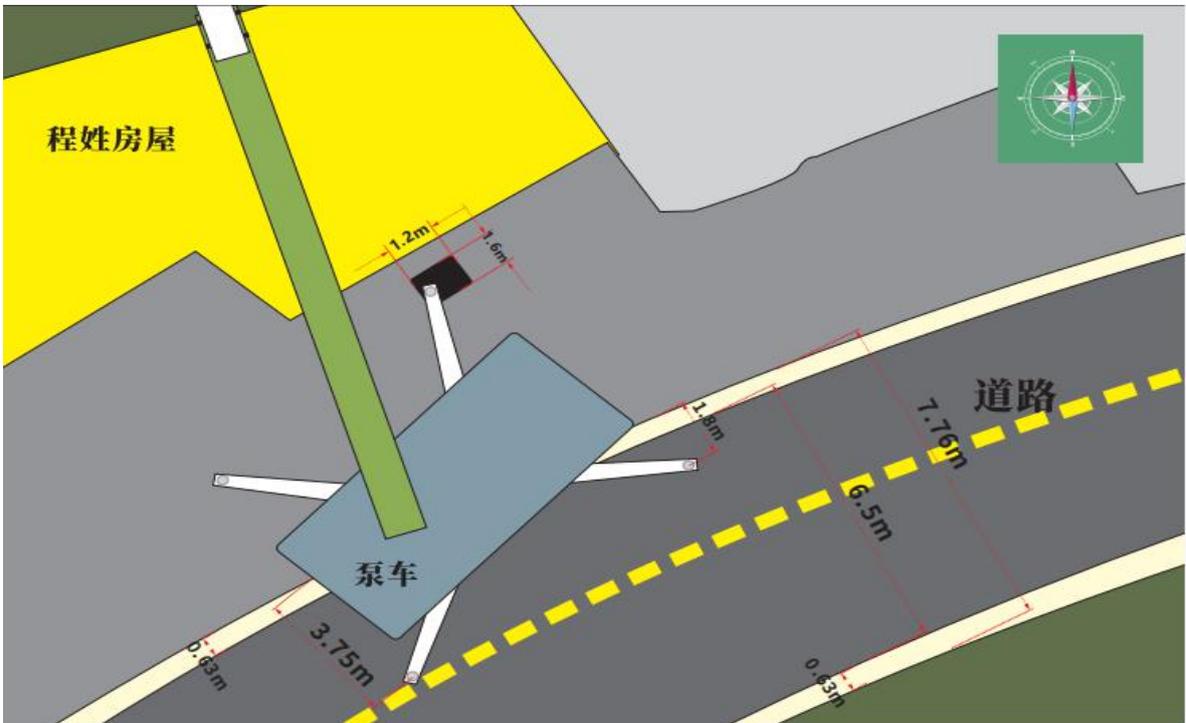
图四 泵车现场示意图

经调查认定，事故直接原因是：刘某违反泵车操作规程<sup>[1]</sup>，在驾驶泵车进入此次停车作业施工点前，未对泵车作业现场进行深入仔细踏勘，未确定泵车支腿承重地面强度是否符合作业要求，且未按泵车操作规程在支腿底座下垫上强度足够和符合尺寸要求的扩展垫板情况下，将泵车停好后便开始作业，导致泵车作业过程中左前支腿承重地面塌陷，带动泵车第5、6节布料臂砸向地面，砸中正在作业的余某发、程某平、刘某3人以及泵车布料臂砸向地面时造成有关物品弹起砸中正在施工现场观看施工作业业的程某发，导致事故发生。

前支腿压力（ $F=260\text{kN}$ ），并经安顺市建筑设计院依据《民用建筑可靠性鉴定标准》（GB50292-2015）进行建模验算，其承载力安全等级为 0.094（du 级为小于 0.85），评级为 du 级<sup>[2]</sup>，表明事故现场泵车左前支腿处板的承载力不满足泵车作业要求。

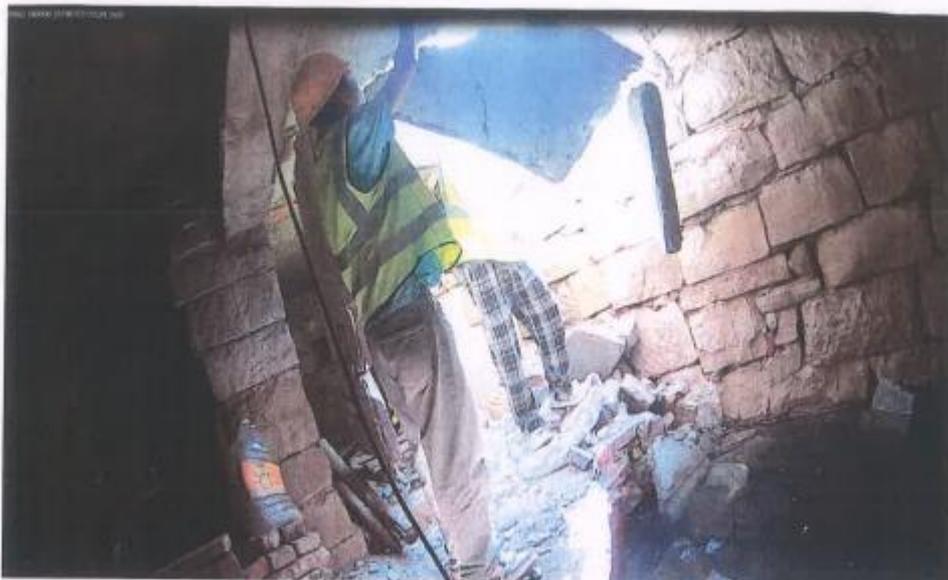
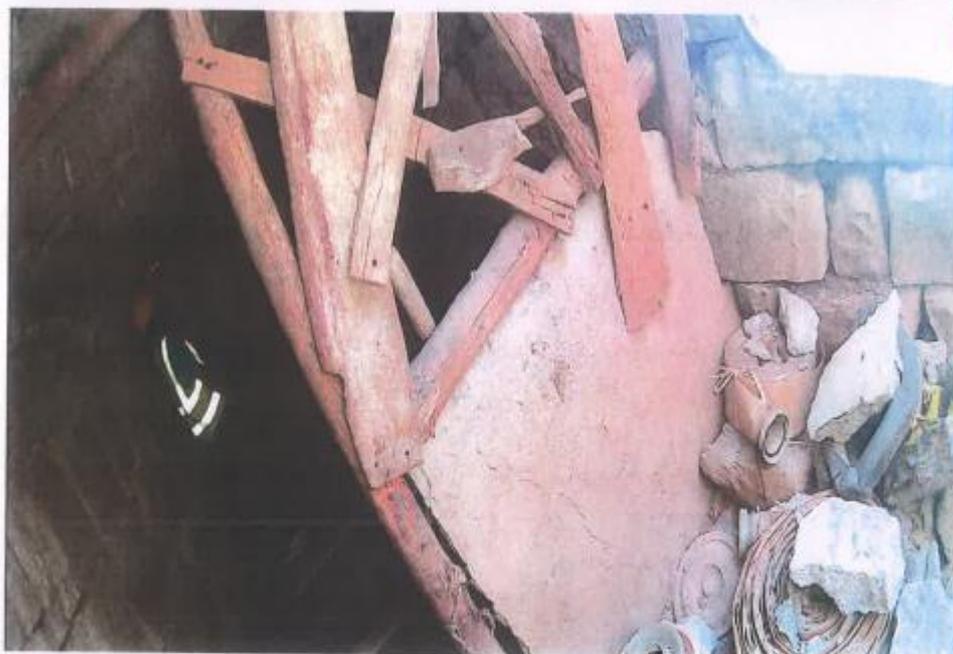
现场检测照片:

序号	检测部位	钢筋规格 (mm)	保护层厚度 (mm)		偏差值 (mm)	允许偏差值 (mm)	检测结果
			设计值	实测平均值			
1	板 (A~B×1~3)	6.5	/	20	/	+8 -5	/
		6.5		18	/		/
		6.5		15	/		/
		6.5		21	/		/
		6.5		7	/		/
		6.5		10	/		/
		6.5		11	/		/
		6.5		12	/		/

序号	检测部位	设计主筋公称直径 (mm)	内径		实测内径公称直径 (mm)	实测内径偏差 (mm)	抽测部位	检测结果
			公称尺寸	允许偏差				
1	板 (A~B×1~3)	/	6.5	±0.3	6.73	+0.23	板筋	/
	以下空白

序号	检测部位	受力筋分布方向	设计钢筋间距 (mm)	实测钢筋间距 (mm)						平均间距 (mm)	偏差 (mm)	检测结果
				1	2	3	4	5	6			
1	板 (A~B×1~3)	水平 (X向)	/	95	115	135	144	155	145	132	/	/
		竖向 (Y向)	/	/	/	/	/	/	/	/	/	
	以下空白	水平 (X向)	/	/	/	/	/	/	/	/	/	/
		竖向 (Y向)	/	/	/	/	/	/	/	/	/

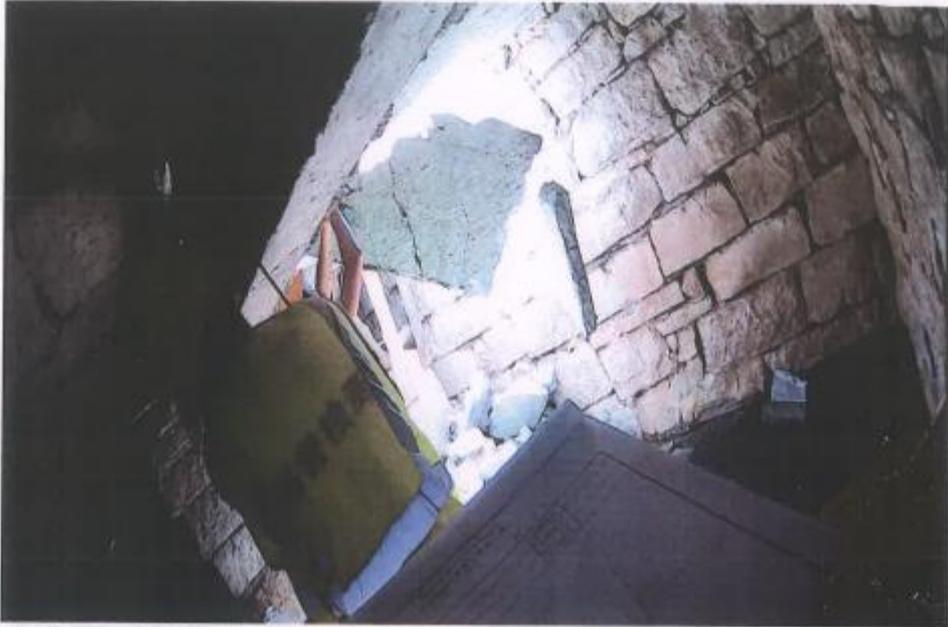
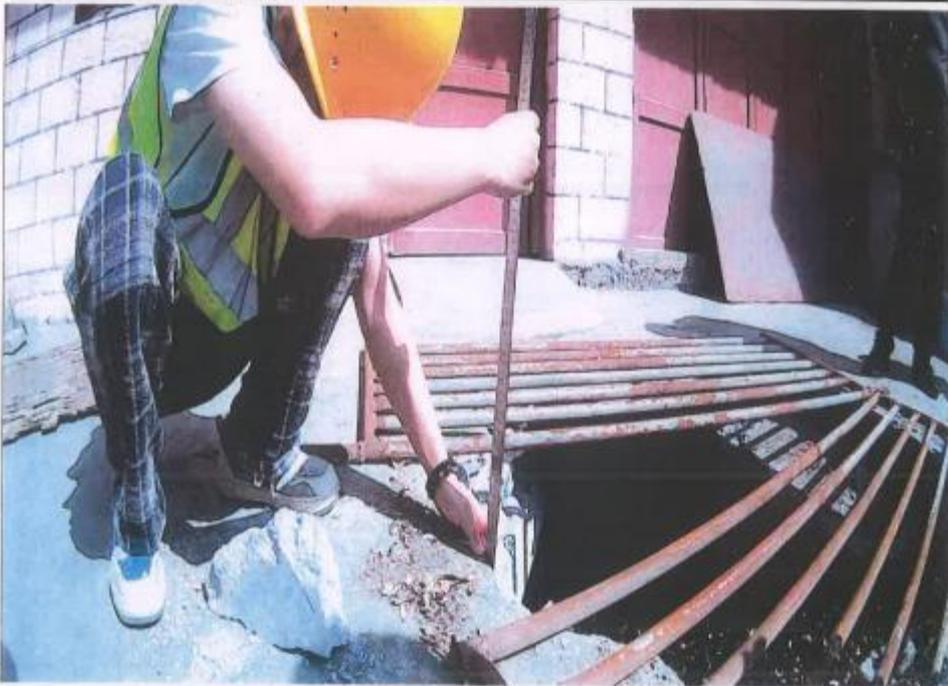
现场检测图片:

序号	检测部位	设计值 (mm)	标准值			平均值 (mm)	偏差值 (mm)	允许偏差 (mm)	检测结果
			测点检测数据						
			1	2	3				
1	板- (A~B×1~3)	/	98	101	106	102	/	+10,-5	/
