# 安顺西秀“3·4”较大建筑施工物体打击事故 调查报告

编制单位：安顺市人民政府事故调查组

编制时间：2025年6月19日

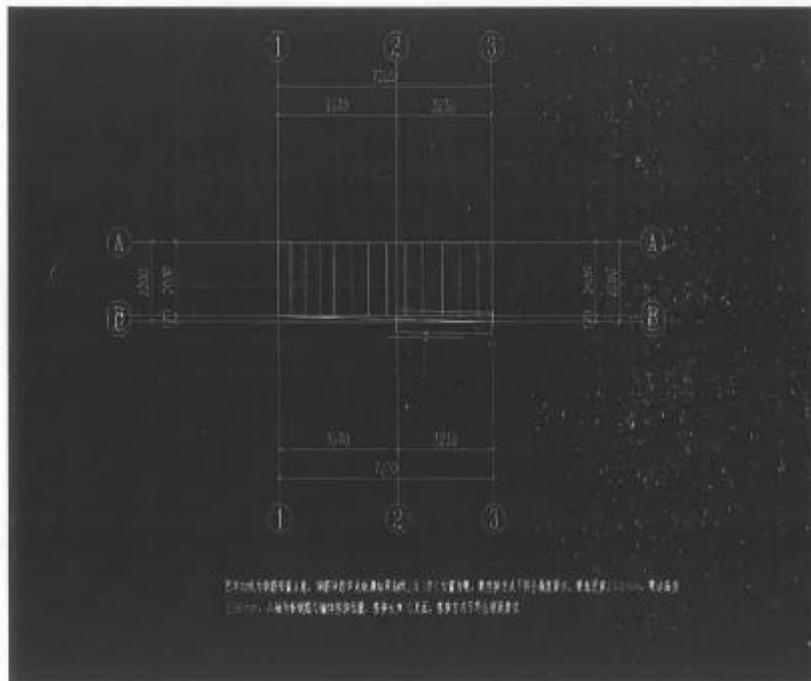
现场简图:

序号	检测部位	设计值 (mm)	标准值			平均值 (mm)	偏差值 (mm)	允许偏差 (mm)	检测结果
			测点检测数据						
			1	2	3				
1	板- (A~B×1~3)	/	98	101	106	102	/	+10,-5	/
